Bau von Straßen und Radwegen

Ersatzneubau der Donaubrücke in Öpfingen

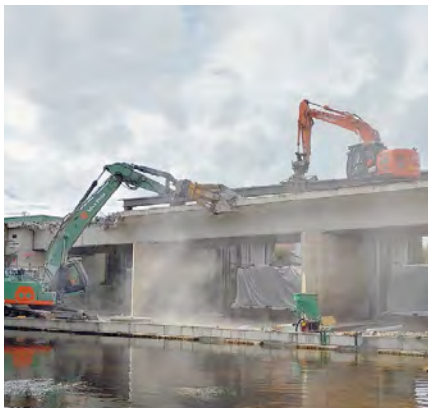
Brückenabbruch mit Bagger

Im August 2020 wurde mit den Bauarbeiten begonnen, die einigen Aufwand bedeuteten. Unter anderem musste eine Baustraße errichtet werden, die vom Ufer in die Donau führt, um Großfahrzeugen und -geräten die Zufahrt zu ermöglichen – wie beispielsweise einem Großbohrpfahlgerät mit ca. 60 Tonnen Eigengewicht, einem Autokran zum Herausheben der Brückenteile oder diversen Betonmischer und -pumpen. Anfang Oktober konnte mit dem Abbruch der alten Donaubrücke begonnen werden – ein eindrucksvolles Schauspiel, da das erste Teilstück der alten Brücke zunächst mittels Diamantkettensägen durchtrennt und dann mit einem Autokran, der in der Donau aufgebaut war, herausgehoben, seitlich abgelegt und zerkleinert wurde.

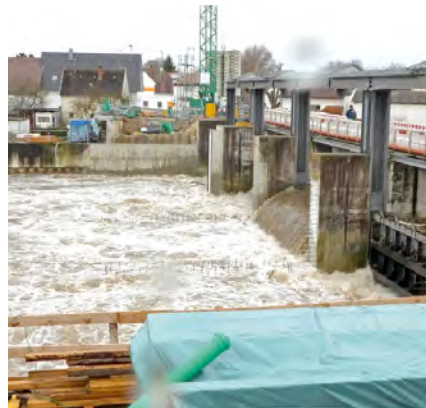
Hochwasser – Zwangspause für mehrere Wochen

Parallel zum Bau der neuen Brückenstruktur musste zudem eine Lösung für die Kreisstraße aus Richtung Rißtissen/Griesingen gefunden werden. Diese Straße – wegen der abgerissenen Brücke nun die einzige Zufahrt ins Wohngebiet Aispel – ist so konstruiert, dass sie größere Hochwasser von der Ortschaft wegleitet und dabei überflutet wird.

Deshalb wurde sie für die Bauzeit auf 250m erhöht – eine sinnvolle Maßnahme, wie sich während der Schneeschmelze zeigte. Das Hochwasser legte die Baustelle für rund sieben Wochen still.

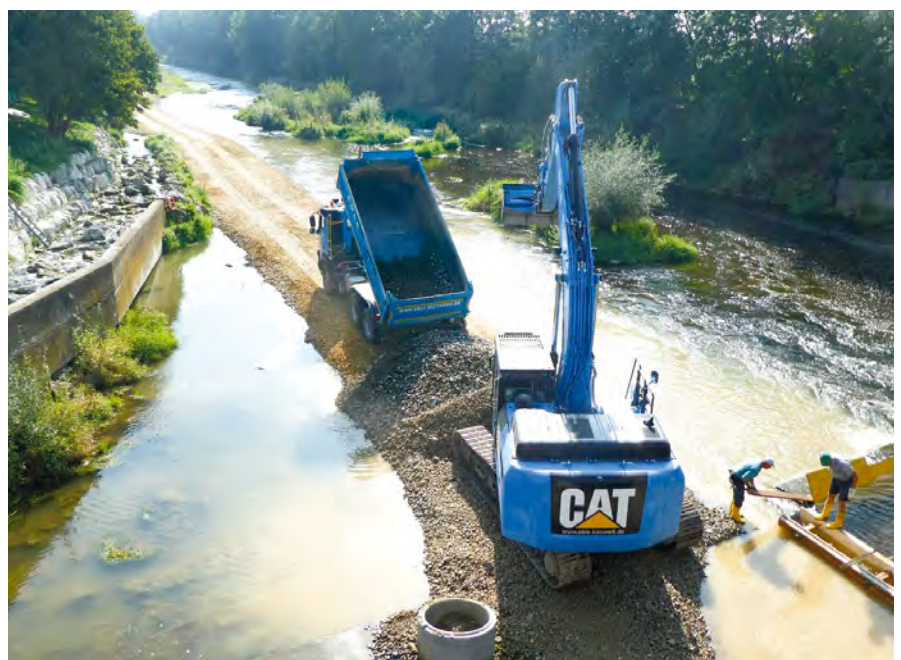
Herstellen der Baustraße in die Donau

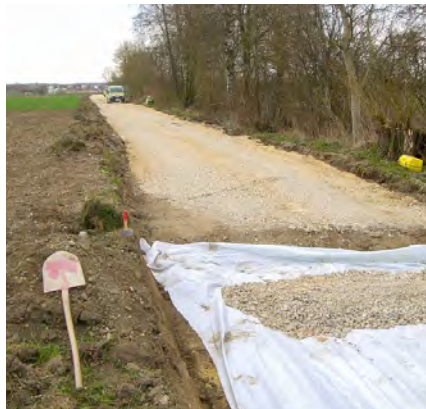
Untergrundsverbesserung

Länge des Lückenschlusses wurde eine Untergrundsverbesserung notwendig. Zudem musste auf einer Teillänge von ca. 800 Meter im Erdreich eine Stahlgeflechteinlage eingezogen werden.

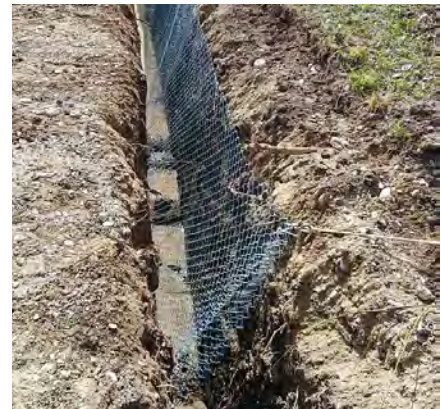
Biberschutz: gegen Untergraben des neuen Weges

Dieser unterirdische Schutzzaun soll das Untergraben des neuen Weges durch Biber verhindern. Die Baukosten belaufen sich auf rund 620.000 Euro. Dabei werden ca. 200.000 Euro vom Land getragen. Der Alb-Donau-Kreis übernimmt die Hälfte des übrigen Betrags und die andere Hälfte wird anteilmäßig zwischen den Gemeinden Rottenacker und Unterstadion aufgeteilt.

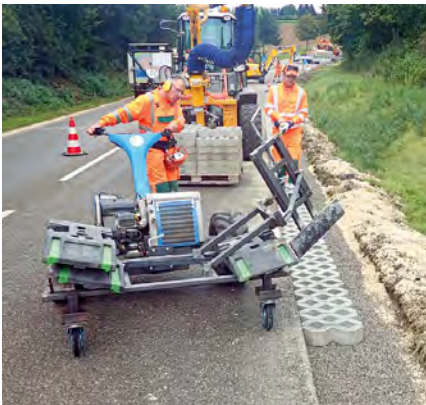
Mitarbeiter der Straßenmeisterei Langenau mit der Verlegemaschine

Der Fachdienst Straßen begegnet diesem Problem mit der gezielten Verlegung von Rasengittersteinen an besonders gefahrenreichen Streckenabschnitten. Um drohende Lendenwirbelsäulenschäden der Mitarbeiter vorzubeugen, werden die Steine

maschinell verlegt. Die Arbeiten sind aufwendig und nur mit spezieller Technik effizient und belastungsarm umzusetzen.

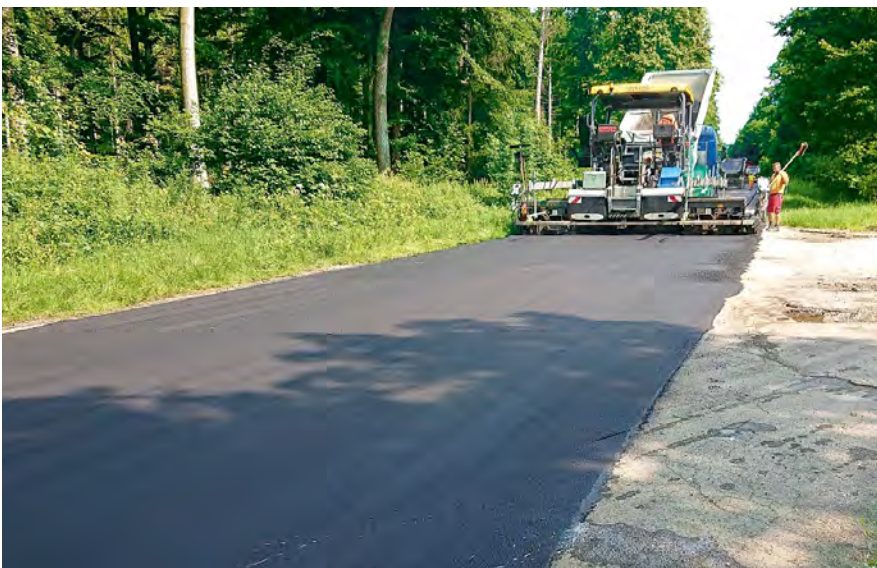
Einbau der Asphaltdeckschicht auf der Strecke Humlangen – Donaustetten
