Straßen

Erste Photovoltaikanlage mit Wallbox an Bestandstunnel in Baden-Württemberg eingeweiht

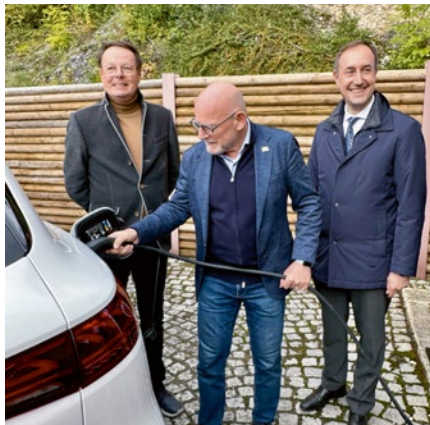
Verkehrsminister Hermann lädt sein E-Dienstfahrzeug an der Wallbox der PV-Anlage auf

100.000 Kilowattstunden wird fast vollständig gedeckt, eine Erweiterung der Anlage ist möglich. Die Kosten in Höhe von etwa 360.000 Euro, davon 78.000 Euro für die Energieerzeugung, trägt der Bund, während der Alb-Donau-Kreis die Arbeiten ausführte. An der Wallbox kann bald das erste batterieelektrische Nutzfahrzeug des Straßenbetriebsdienstes, ein eSprinter, geladen werden, das Anfang 2025 erwartet wird.

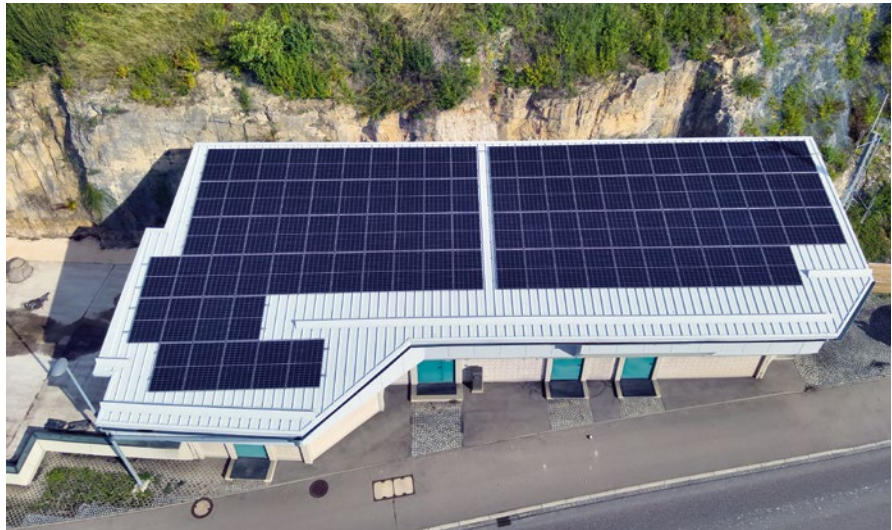
Luftbild des Tunnel-Betriebsgebäudes mit den neuen PV-Modulen

zudem wurde das Flachdach durch ein nach Süden ausgerichtetes Pultdach ersetzt. Nach einer Wirtschaftlichkeitsprüfung wurden im August 2024 die Photovoltaikanlage, der Batteriespeicher und die Wallbox installiert. Die Anlage mit einer Leistung von 42,24 Kilowatt Peak und einem Batteriespeicher von 40 Kilowattstunden versorgt den Tunnel sowie die Lichtsignalanlage am Bahnhof Blaubeuren. Der jährliche Strombedarf von rund

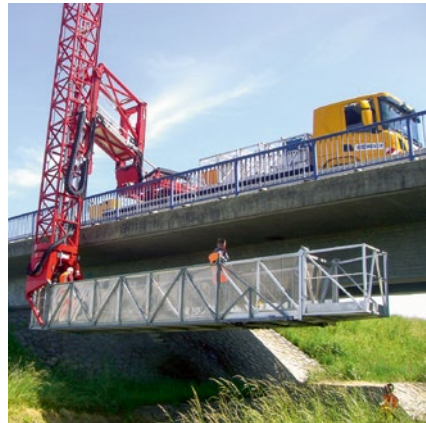
Prüfung der Donaukanalbrücke bei Erbach

2024 wurden 51 Hauptprüfungen von Brücken an Kreisstraßen durchgeführt, darunter auch komplexe Bauwerke

wie die Donaukanalbrücke bei Erbach und die Brücke über die Bahn-Neubaustrecke bei Merklingen. Die handnahen Prüfungen erforderten den Einsatz spezieller Besichtigungsgeräte, insbesondere bei Bahnbrücken, die eine detaillierte Planung, Sperrpausen und Sicherheitsmaßnahmen verlangen.

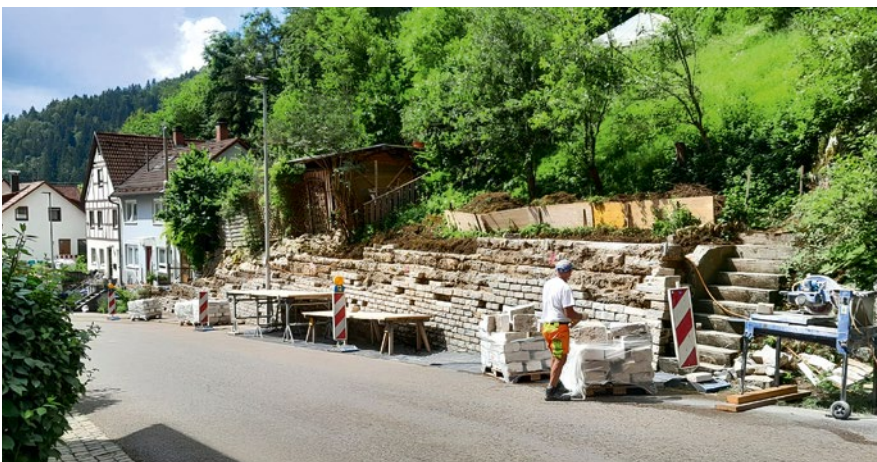
Sanierung der Stützmauer in Blaustein-Ehrenstein

Die Sanierungsarbeiten sind oft komplex, da Faktoren wie Bewuchs, Brutnester, Schichtenwasser oder unvorhergesehene Schäden berücksichtigt werden müssen, besonders bei alten Natursteinmauern. Dennoch konnten alle Arbeiten 2024 planmäßig und im Rahmen des Budgets abgeschlossen werden.

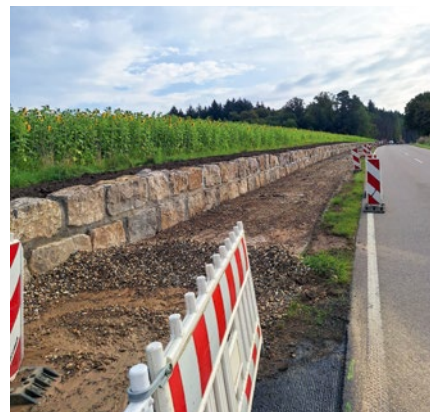
Die neue Naturstein-Stützmauer entlang des Rad- und Fußweges von Beuren nach Illerrieden

Der Radweg Beuren-Illerrieden wurde nach der Verlegung von Breitbandkabeln im Frühjahr 2024 endgültig fertiggestellt, nachdem die Hauptarbeiten bereits im Winter 2023/2024 abgeschlossen worden waren. Eine Herausforderung beim Bau war die notwendige Waldumwandlung, da der Weg entlang eines Waldgrundstücks verläuft. Der 2,5 Meter breite und 1,5 Kilometer lange Rad- und Fußweg führt an einer neuen Naturstein-Stützmauer und einer malerischen Kapelle Richtung

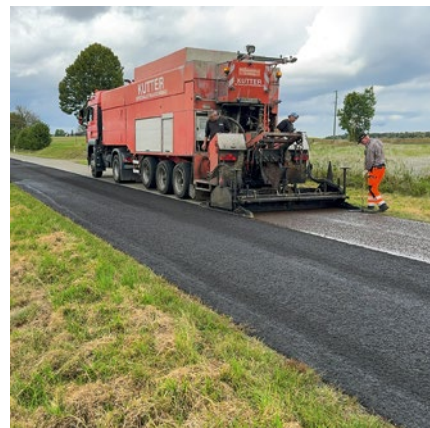
DSK (Dünne Schichten in Kaltbauweise) Einbau zwischen Frankenhofen und Grötzingen

Erstmals wurde auf der K 7423 eine recyclebare Asphaltarmierung aus Karbon- und Glasfasergeweben unter der Deckschicht eingesetzt. Zudem wurde auf der K 7335 zwischen Frankenhofen und Grötzingen eine DSK (Dünne Schicht in Kaltbauweise) aufgebracht, um ältere, aber tragfähige Fahrbahnen ressourcenschonend zu erhalten.
